仙北市学校施設長寿命化計画

(第1回改訂)

令和8年3月改訂
(令和3年3月策定)

秋田県仙北市教育委員会

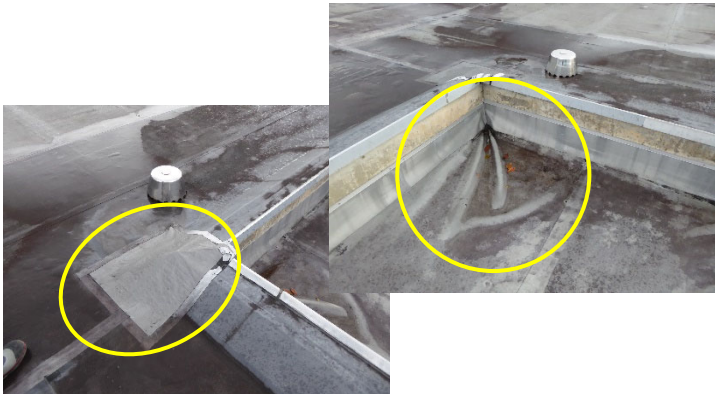
【校舎棟】 外部	屋根・屋上	室名	管理・校舎棟 アリーナ部
<p>・シート防水:全体に黒ずみ・汚れ、経年劣化 :一部 劣化補修中 :一部 防水層浮き・シワ・膨れ</p> <p>・ガルバリウム鋼板瓦棒葺き:概ね良好</p> <div style="display: flex; justify-content: space-around; align-items: flex-start;"> <div style="text-align: center;">

<p data-bbox="391 1077 742 1122">シート防水劣化補修及び浮き・膨れ</p> </div> <div style="text-align: center;">

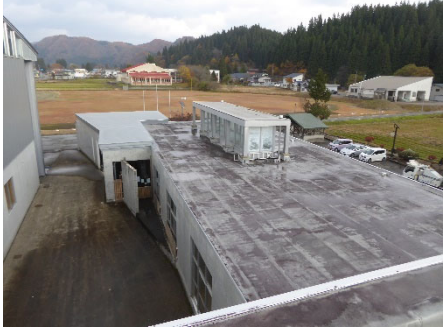
<p data-bbox="1050 757 1315 801">管理棟屋上 シート防水</p> </div> <div style="text-align: center;">

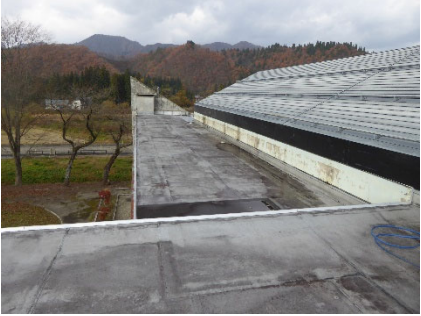
<p data-bbox="871 1270 1414 1314">ワークホール吹抜け部上屋 ガルバリウム鋼板瓦棒葺き</p> </div> </div>

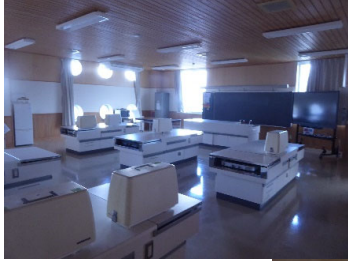
<p data-bbox="914 701 1050 757">家庭科室</p> </div> <div style="text-align: center;">

【校舎棟】 内部	階数 2F	室名	家庭科室、ホール・廊下、多目的ホール階段、他
<p>・家庭科室：雨漏りカ所あり</p> <p>・ホール・廊下(普通教室前面廊下床) ：雨漏り痕多数 (トップライトからの雨漏りが原因と想定)</p> <p>・多目的ホール階段：雨漏りカ所あり</p> <div style="display: flex; justify-content: space-around; align-items: flex-start;"> <div style="text-align: center;">

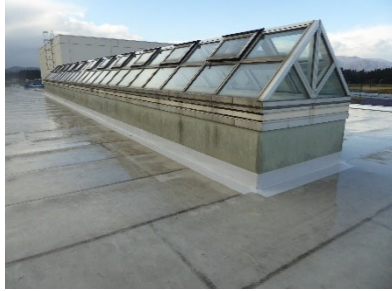
<p data-bbox="1038 741 1294 790">トップライト漏水処理工事</p> </div> </div>			
<div style="display: flex; justify-content: space-around;"> <div data-bbox="217 1198 619 1496">

【校舎棟】 【体育館棟】 外部	屋根・屋上	室名	管理・校舎棟 アリーナ部
<p>・R7(2025)年 11 月の施設調査段階において屋上防水改修済み</p> <ul style="list-style-type: none"> ・先端金物廻りシート増し貼り ・トップライト取り合い部立上がりシート増し貼り <p>・トップライトからの漏水処理工事实施中</p> <ul style="list-style-type: none"> ・OKドレン周り: 防水シート増し貼り ・校舎棟=屋内運動場棟 EXP・J 部(屋上囲い): 亜鉛引き塗膜剥離・劣化 ・多目的ホール塔屋部: タラップ脇クラック 			
<div style="display: flex; justify-content: space-around;"> <div data-bbox="217 763 614 1066">   <p data-bbox="312 1088 475 1137">OKドレン周り</p> </div> <div data-bbox="759 878 1091 1124">

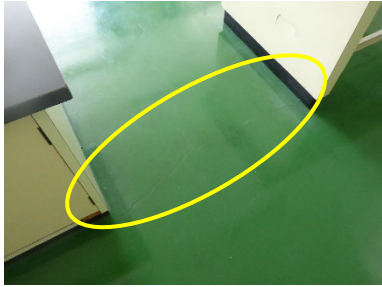
<p data-bbox="1098 577 1409 622">理科室 床シートひび割れ</p> </div> <div style="text-align: center;">

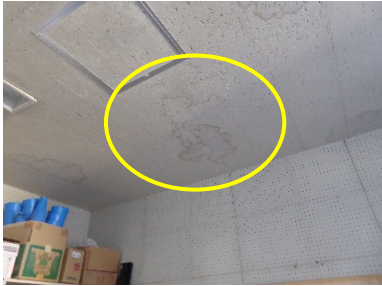
<p data-bbox="225 1016 478 1061">放送室 天井雨漏り跡</p> </div> <div style="text-align: center;">

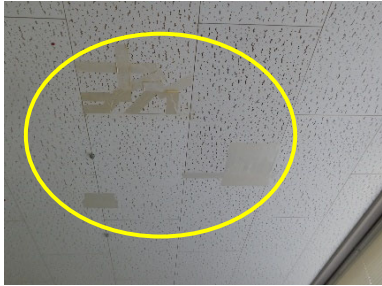
<p data-bbox="683 1016 924 1061">技術室 天井雨漏り跡</p> </div> <div style="text-align: center;">

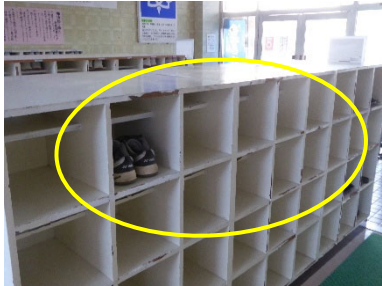
<p data-bbox="1091 1016 1382 1061">昇降口 棚板塗装剥離</p> </div> </div>

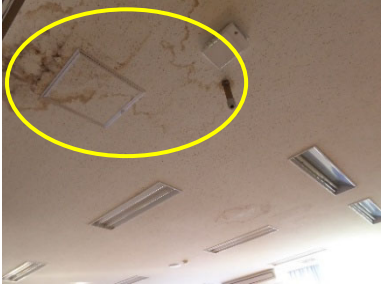
<p data-bbox="256 943 523 981">3F 図書室 天井雨漏り跡</p> </div> <div style="text-align: center;">

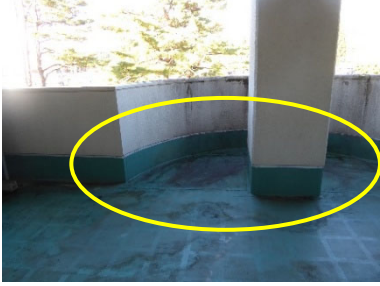
<p data-bbox="1078 629 1418 674">2F バルコニー 床材汚れ・黒ずみ</p> </div> <div style="text-align: center;">

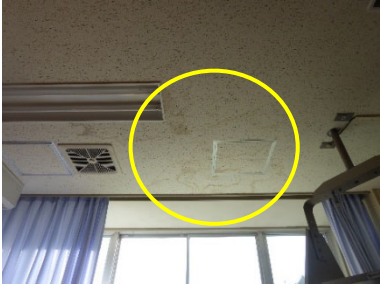
<p data-bbox="903 1088 1179 1126">3F 図書室 天井雨漏り痕</p> </div> </div>

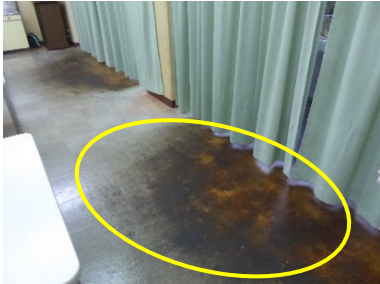
<p>食堂 床材黒ずみ</p> </div> <div style="text-align: center;">   <p>WC パネルヒーター故障</p> </div> </div>

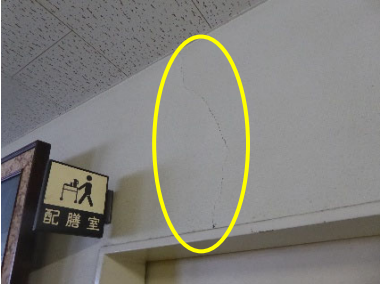
<p data-bbox="225 976 472 1025">1F ホール 壁ひび割れ</p> </div> <div style="text-align: center;">

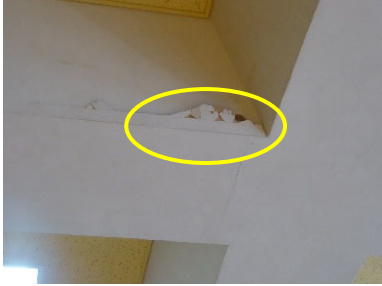
<p data-bbox="608 976 940 1025">2F 多目的ホール 天井ひび割れ</p> </div> <div style="text-align: center;">

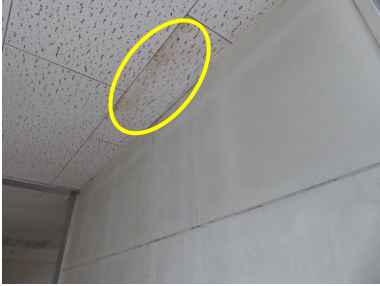
<p data-bbox="1072 965 1355 1014">2F 渡り廊下 天井雨漏り痕</p> </div> </div>

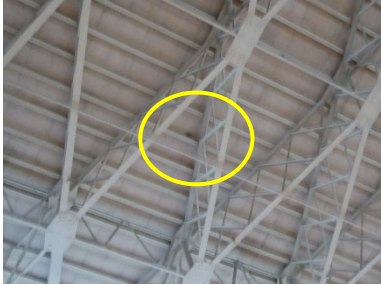
<p data-bbox="501 1809 764 1859">アリーナ 天井雨漏り痕</p> </div> <div style="text-align: center;">

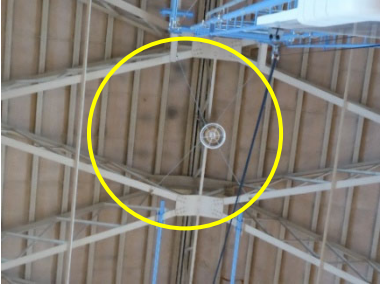
<p data-bbox="983 1809 1270 1859">アリーナ 天井雨漏り痕</p> </div> </div>
