## 第Ⅴ章 ま と め

### １ 芦名氏の都市計画について

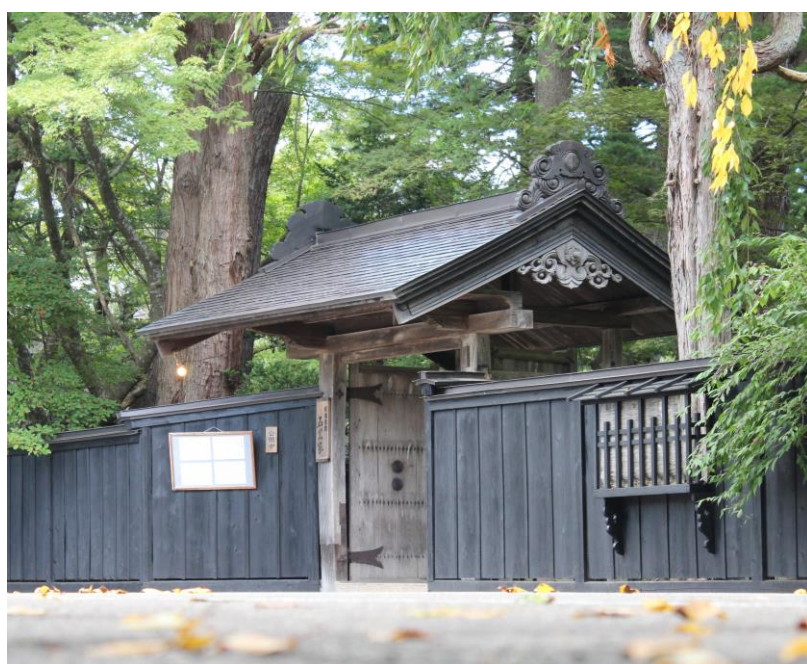
第 32 図 表町 武家屋敷 石黒家の門前（左が昭和 34 年撮影、右が現在）

左 黑板塀の下にある 2 段の石垣と、道路と門の段差を解消するための板が見える。

右 現在は、舗装工事により 2 段の石垣が隠れる程の高さに路面が嵩上げされている。

く印象が威厳のあるものとなるという大きな心理的効果が得られる。これは、距離的に離れた位置にある田町の武家屋敷が建ち並ぶ通りでも同様であろう（第30～32図）。現在の陶家（第6図④）の南側の石垣と水路の状況は、近年、修景工事で手が加えられた可能性があるが、藩政期のその様な姿を良く表していると考えられる（第33図）。

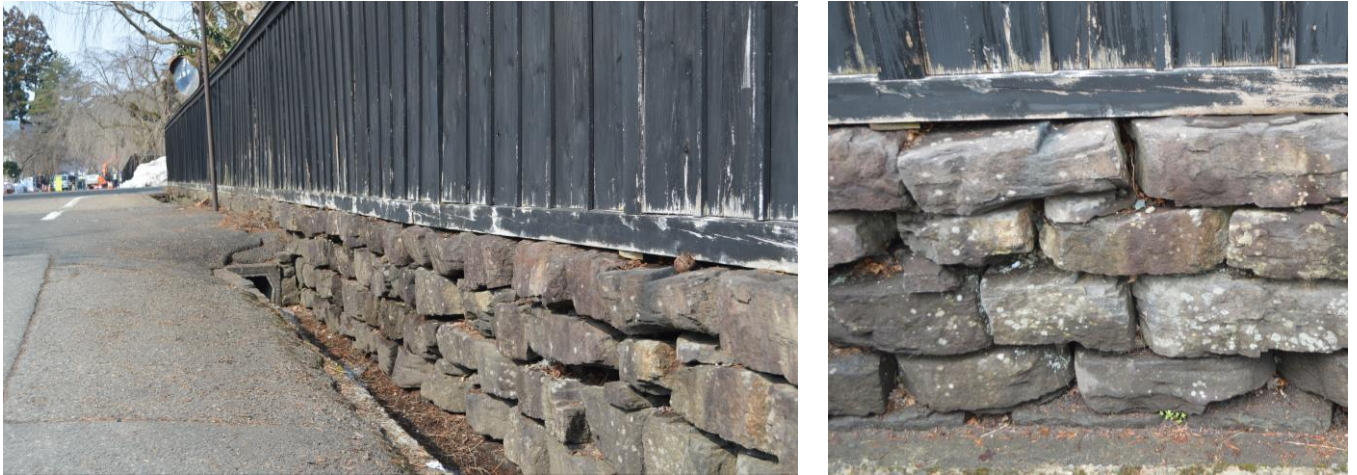
第33図 表町 陶家の南側黒板塀と石垣（現在）

現在も黒板塀の下に5段の石垣があり（写真の上から4段目の石の下にもう1段ある）、藩政期の姿を良く表していると考えられる。
